台灣佳能股份有限公司台中廠

111 年整體節約
能源及抑低二氧
化碳排放實效

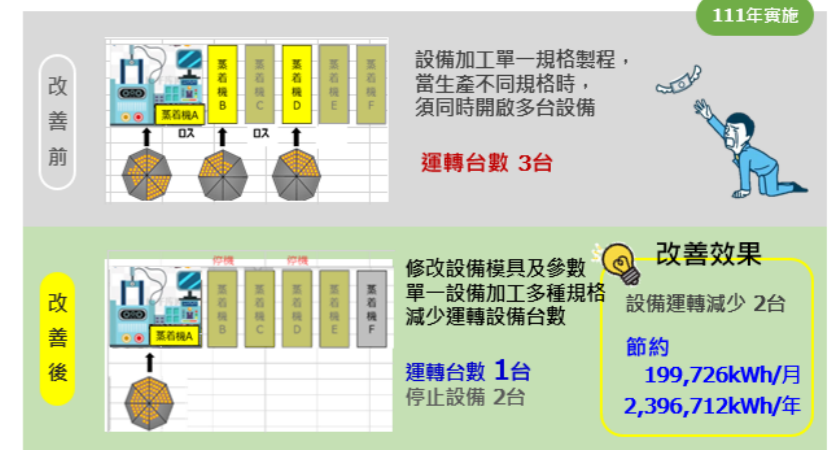
(一) 蒸著機系統改善

- 原蒸著機系統的設計是單一設備對應單一規格製程，修改設備模具及參數後，目前單一設備可對應多種規格製程，減少蒸著機運轉台數。
