節能標竿獎 銀獎

台灣氯乙烯工業股份有限公司 林園廠

重點節能措施

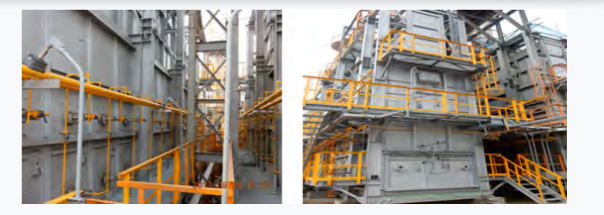
裂解爐更換 32 盞 100W 水銀燈為 40W LED 燈

- 配合台電夏季計畫性減少用電措施，工廠於夏季尖峰用電時，進行設備停用檢修，減少用電，減輕台電發電負載，提出月減 8 日型方案。
- 辦公大樓冰水主機於夏季提早 10 分鐘關閉，減少用電。
- 夏季期間更換舊燈具，改高效率 LED 燈。

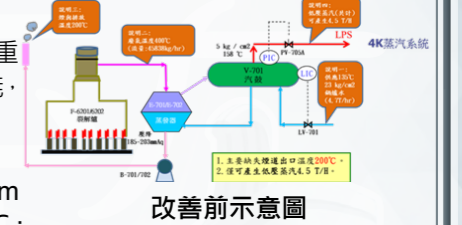
改善前示意圖

改善前：
 原裂解爐煙道氣排放氣溫度約 200°C，依現有裂解爐廢熱回收系統工程，重新設計，以加大蒸汽發生器傳熱面積及增進熱傳效率方式，回收更多之熱能，使排放溫度降至 160°C 以下 (能源局規定)。

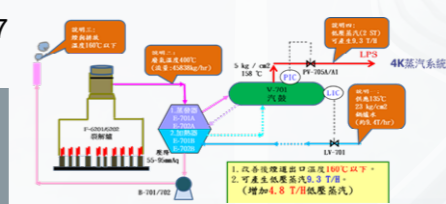
改善後示意圖

改善後：
 重新設計熱回收蒸發器 (E-701/E-702) 改為二段式，第一段 (Steam Generator: E-701A 及 E-702A) 廢氣 (流量 : 44000kg/hr) 入口溫度 400°C；出口溫度 182°C，第二段 (Economizer: E-701B 及 E-702B) 廢氣 (流量 : 44000kg/hr) 入口溫度 182°C；出口溫度 149°C。藉以提升熱回收蒸發器的熱效率及降低廢氣排放溫度，以達到節能減碳的目的，又能增加蒸汽產生量，且更能符合煙道排放之法規。

廢氣排放口溫度已降至 149°C，完全符合法規，低於 160°C 的規定。

年節省蒸氣用量 24,000 公噸，此工程回收年限 0.77 年。
