正隆股份有限公司 大園廠

優等獎

整體節能績效

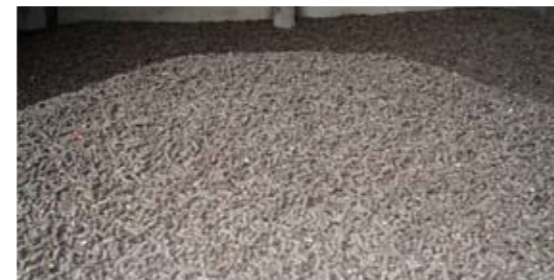
生質能(RDF-5)成品

- 設置生質能(RDF-5)造粒廠，將製漿殘渣經破碎、磁選、乾燥、風選、粉碎等處理後造粒RDF-5衍生性燃料，取代鍋爐部分燃煤。
- 廢水產生沼氣燃氣系統：(1) 鍋爐前段增設沼氣加壓機，增加沼氣進入鍋爐燃燒量以提高蒸汽量。(2) 且因沼氣處於過飽和氣體的状态，故經純化後管中沼氣氣體較濕潤，於進入增壓機前會產生大量的凝結水，至使增壓機及鍋爐須停爐排除，一天2次，每次約20分鐘，造成沼氣鍋爐處理量之減少，針對此問題，沼氣增壓機前段管路設置卸水管路，以求增壓機之運轉穩定。

- 殘渣製造成生質能(RDF-5)以取代煤碳減少CO2排放。
- PM1抄造T1.6 170以下紙種時二段壓光機不加壓節省電力。
- 二級沼氣純化系統增設卸水管路改善。
- PM2面網排風車轉速修改降低電流耗能。
- P2056損紙桶輸送泵浦修改。

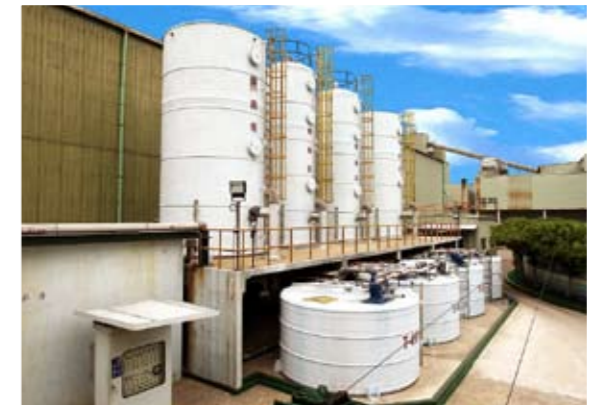
沼氣純化設備

- 一級、二級水處理室外照明改為依戶外光強度感應啟動。
- BFB碳爐蒸汽管疏水回收。
- 沼氣純化系統增設加壓裝置。
- 製程蒸汽卸水器改善。
- 提高製程蒸汽溫度控制改善。

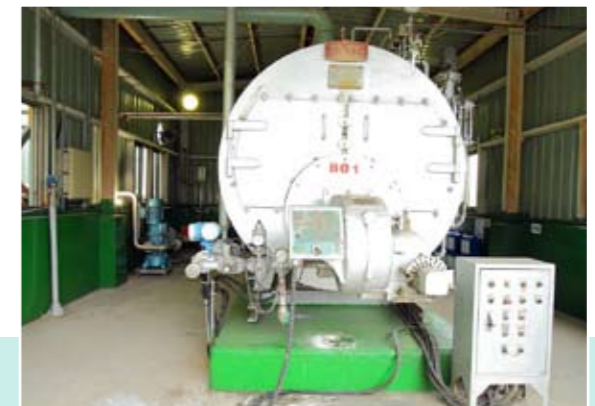
沼氣鍋爐

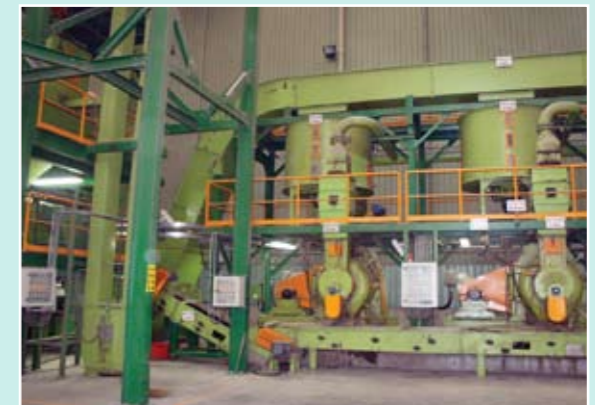
生質能(RDF-5)造粒設備
