經濟部節約能源績優

優等獎

整體節能績效

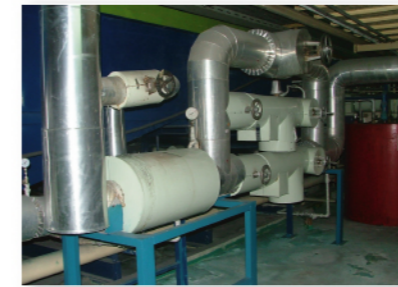
前處理蒸汽管保溫

- 油漆場湯洗、預脫、主脫、化沉槽蒸汽管及熱水管增設保溫。
- 中塗、RV面塗噴房蒸汽增設濕度自動化。
- 中塗噴房增設溫溼度監控(溫度管控22→20°C)。
- 引擎場NO.3清洗機蒸汽溫控整修及槽體、管路保溫。

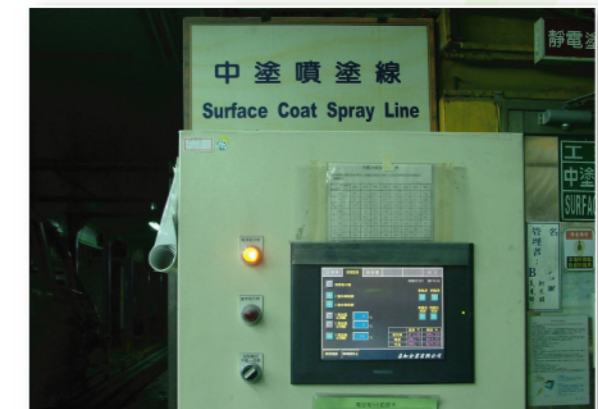
中塗溫溼度節能控制改善

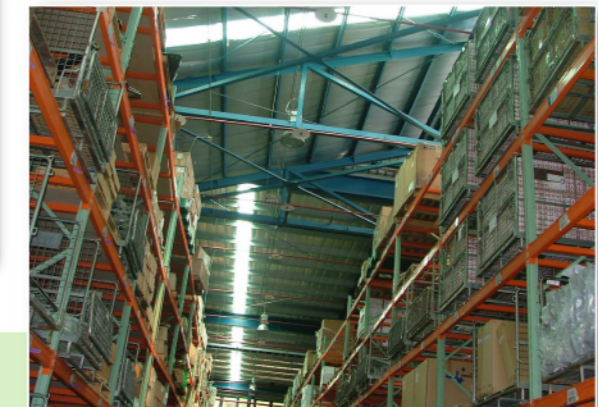
零件庫房自然採光節能

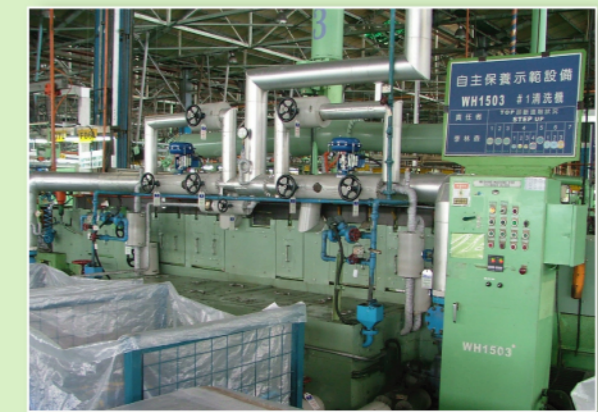
引擎場NO.3清洗機溫控節能
